## „Das Nürnberger 3-Liter-Haus“, Jean-Paul-Platz 4

Ein EU-Ziel-2 Projekt mit Fördermitteln des Freistaates Bayern als Beispiel für modellhafte, energetische Altbaumodernisierung im Rahmen der „Entwicklung der Nürnberger Südstadt“

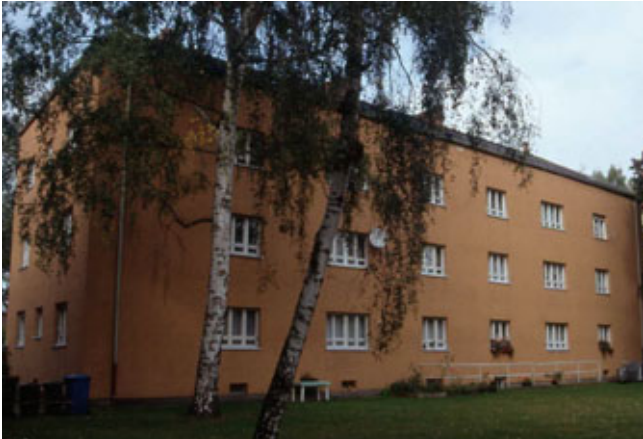
Vor der Sanierung

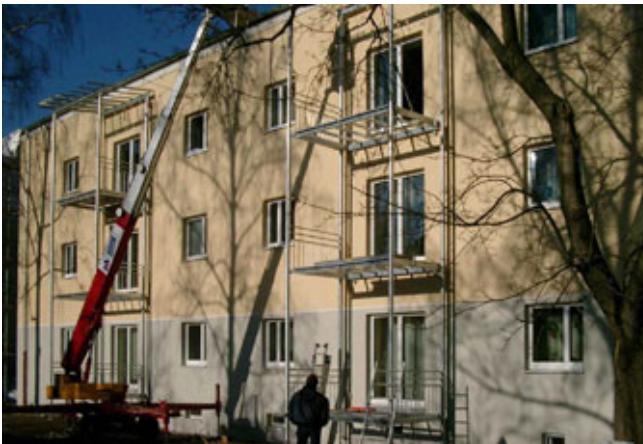
Kurz vor der Fertigstellung

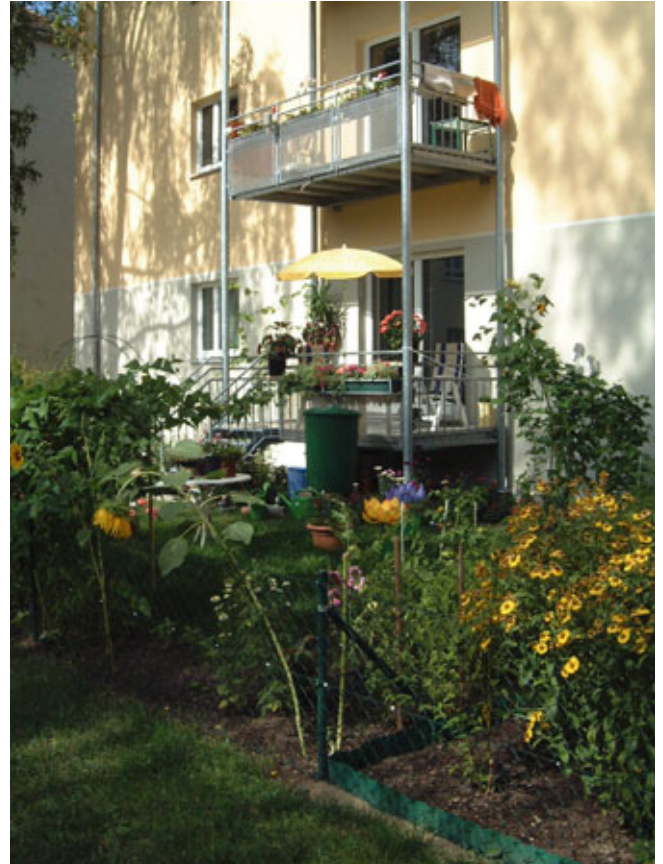
Rückseite mit Balkonen und Mietergärten

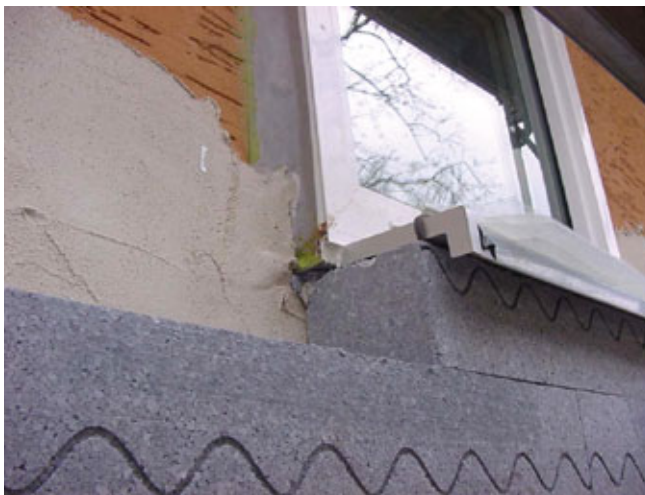
WDVS 20 cm dick – luftdichter Anschluss an das Fenster 9

Die aus Vollziegeln gemauerten Außenwände in einer Gesamtdicke von 41 cm weisen im Zustand vor der Sanierung einen U-Wert von  $1,4 \text{ W}/(\text{m}^2\text{K})$  auf. Sie wurden mit einem Wärmedämmverbundsystem (WDVS) mit einer Dämmdicke von 20 cm versehen. Dabei wurde spezialbehandeltes Polystyrol mit Wärmeleitfähigkeitsgruppe 035 verwandt, die bei einer sehr niedrigen Rohdichte von  $15 \text{ kg}/\text{m}^3$  durch Zusatz von Graphit bei der Herstellung erreicht wird. Der resultierende U-Wert beträgt  $0,15 \text{ W}/(\text{m}^2\text{K})$ . Die erhöhte Dämmstärke war ohne Probleme realisierbar. Mehraufwand ergab sich allerdings aus dem sehr unebenen Untergrund.

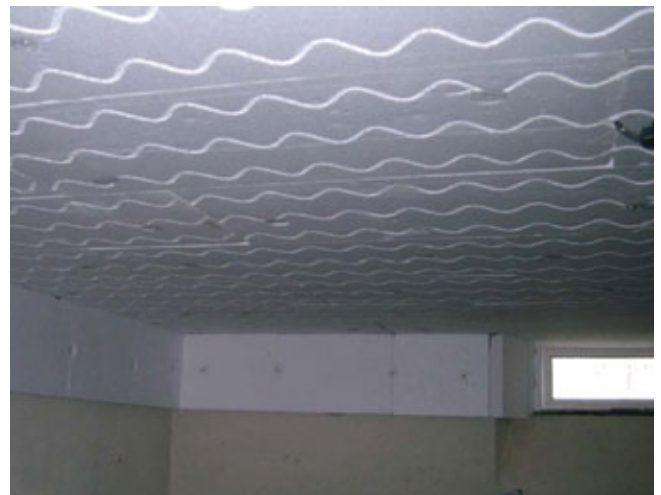
Dämmung der KG-Decke und Wärmebrückenreduktion an den Wänden

Die Kellerdecke besteht aus Stahlbetonträgerdecken mit eingehängten Betonhourdis. Die Kellerhöhe betrug etwa 2,15 m, was eine maximale Dämnhöhe von 14 cm in Form von PS-Dämmung WLG 035 ermöglichte. In den Flurbereichen wurde aus brandschutz-technischen Gründen Mineralwolle verwendet. Die Oberflächen wurden verspachtelt mit eingelegtem Glasfasergewebe. Der U-Wert wurde von  $0,88 \text{ W}/(\text{m}^2\text{K})$  auf  $0,19 \text{ W}/(\text{m}^2\text{K})$  verbessert.

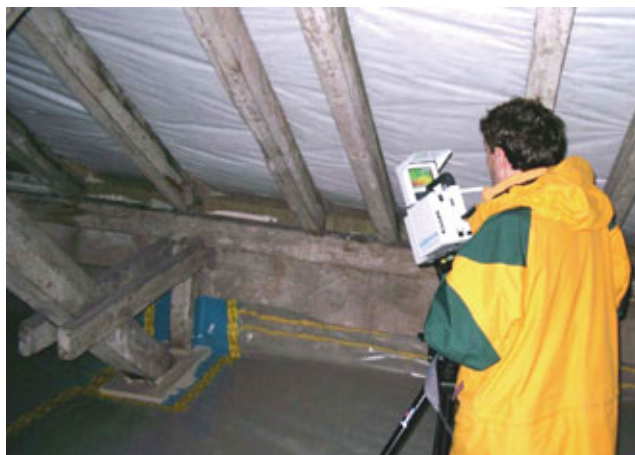
Thermografie der Dachboden-Luftdichtung

Die **Fehlbodendecke über dem 2. Obergeschoss** zum Dachboden stellte die wesentliche Herausforderung hinsichtlich der Abdichtung dar. Als Abdichtungsebene wurde eine PE-Folie auf der Dielung unter der aufzubringenden Estrichdämmung gewählt. Problempunkte stellten das aufgehende Mauerwerk des Kniestocks und der Kamine sowie die zahlreichen Durchdringungen des Dachstuhls dar. Am Mauerwerk wurde die PE-Folie

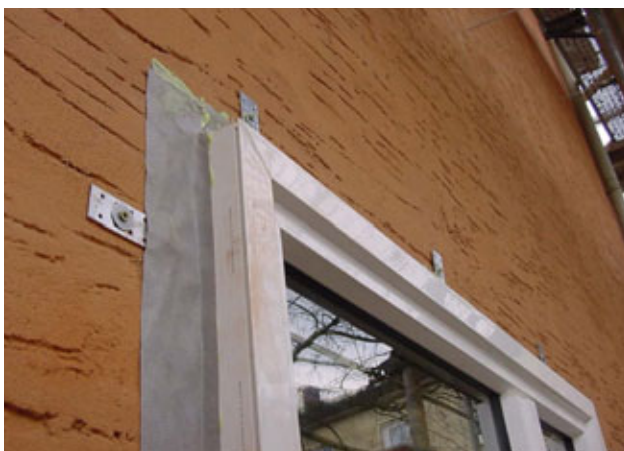
Luftdichtung der Fenster außenwandbündig

**Fensteranschlüsse** konnten sehr einfach in diese Luftdichtungsebene eingearbeitet werden durch Einspachteln der Fensterverklebung, die mit vlieskaschiertem Butylklebeband auf den bestehenden Außenputz ausgeführt wurde. Unebenheiten im Mauerwerk und poröse Putzoberflächen wurden mit einem feuchte- und temperaturbeständigen Zusatzkleber ausgeglichen. Mit dem Mörtel des Wärmedämmverbundsystems wurde das Klebeband zudem eingeputzt.

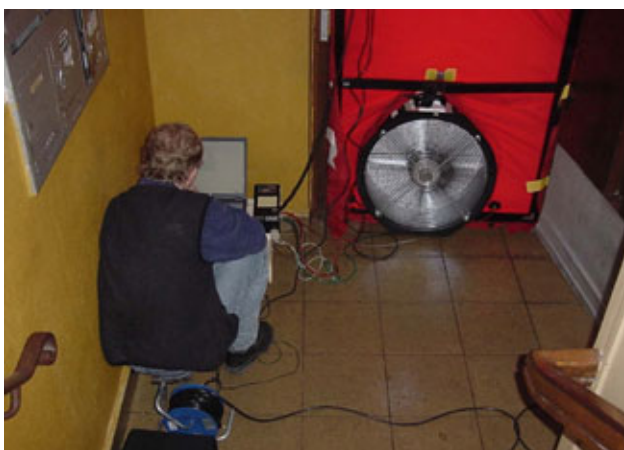
Blower-Door-Messung – n50 vorher 4,9 h-1 nachher 0,35 h-1

Der Zeitpunkt des zweiten **Blower-Door-Tests** wurde so gewählt, dass die Montage der Fenster sowie die frisch verlegte PE-Folie auf dem Dachboden überprüft und nachgearbeitet werden konnten. Während bei den Fenstern nahezu keine Undichtheit festgestellt werden konnte, war im Dachbodenbereich Nacharbeit erforderlich. Es wurde Überdruck in der jeweils darunter liegenden Wohnung mit geringen 15 Pascal erzeugt, um die Folie nicht gar zu weit abheben zu lassen. Mittels IR-Thermografie konnten dann zielgerichtet die Leckagen geortet und weitestgehend geschlossen werden. Die abschließende Messung des Gesamtgebäudes ergab einen hervorragenden n50-Wert von  $0,55 \text{ h}^{-1}$  und einige Hinweise zur weiteren Abdichtung der Hülle [PHI 2003]. Bei der Schlussabnahme wurde ein n50-Wert von  $0,35 \text{ h}^{-1}$  erzielt [AnBUS 2003].

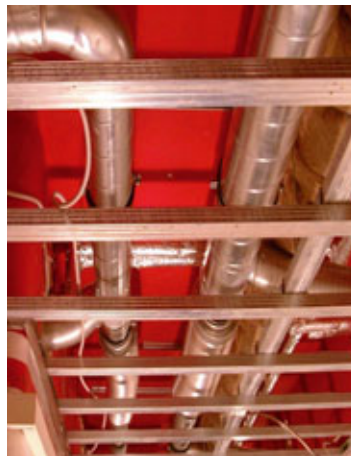
Lüftungs- und Heizleitungen unter Flurdecke

Die vorhandenen dezentralen Etagenheizungen (System-Baujahr 1930) wurden durch eine dem reduzierten Raumwärmebedarf angepasste, neue zentrale Heizungsanlage ersetzt. Der Heizraum mit einer minimierten Grundfläche von 6 m<sup>2</sup> befindet sich im Dachbodenbereich neben dem Treppenhauskopf. Eine Gasbrennwerttherme wurde ausgelegt nach den Anforderungen der Trinkwassererwärmung mit 30 kW Leistung. Ergänzend wurde eine solarthermische Anlage mit 17 m<sup>2</sup> Flachkollektor und 1 000 Liter-Schichtenspeicher installiert, die auf den sommerlichen Wärmeertrag ausgelegt ist. Die systembedingte Heizungseinbindung wird zu keiner großen Heizungsunterstützung führen. Die Verteilung der Heizleitungen erfolgte parallel zu den Lüftungsleitungen im Deckenbereich der Flure. Die Leitungen werden auf Putz an den Innenwänden der Räume nach unten zum Heizkörper geführt.

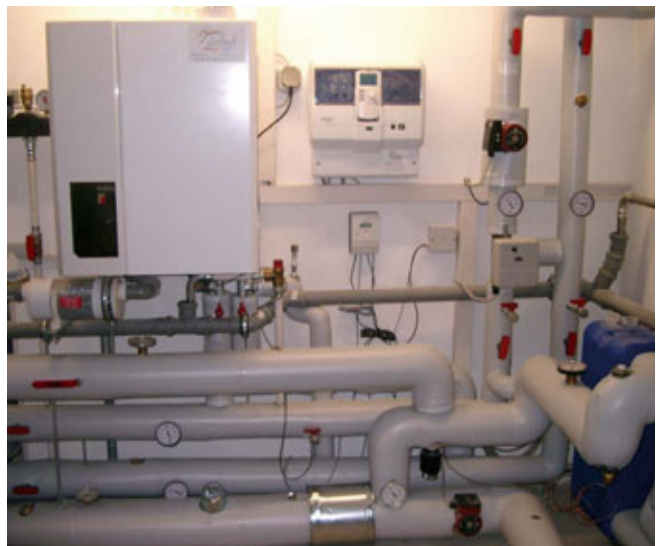
Kunst am Bau: Dämmung der Leitungen im Heizraum

Die Bäder befinden sich an den diametral entgegengesetzten Enden des Gebäudes. Zur Minimierung der Zirkulationsverluste wurden die Verteil- und Zirkulationsleitungen im Mittel mit 10 cm Wärmedämmung versehen und zudem vollständig im beheizten Bereich geführt. Alle Bäder wurden neu an die zentrale Warmwasserversorgung angeschlossen. Eine Badsanierung erfolgte nur im Rahmen der individuellen Mietersanierung mit gesonderter Kostenumlage.

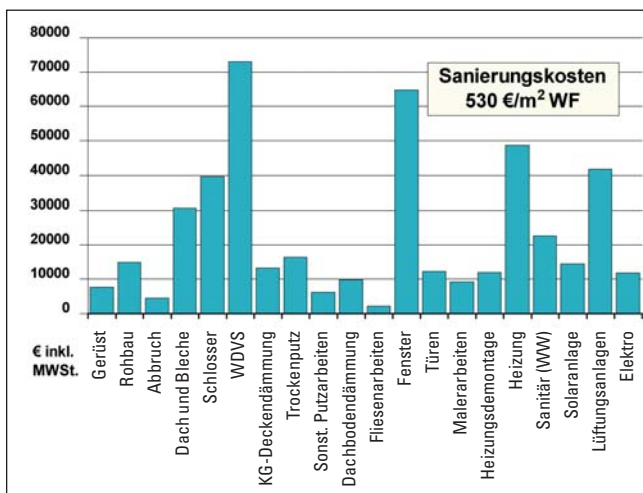
Baukosten nach DIN 276 Kostengruppe 300/400

Die Baukosten (RBK) betragen 530 € pro m<sup>2</sup> Wohnfläche (nach DIN 276 Kostengruppe 300/400 inkl. MWSt.) und unterschreiten damit zahlreiche Vergleichsobjekte ohne Passivhaus-Komponenten [Dr. Schulze-Darup 2003].
